OBRA: REFORMA DA PRAÇA SANTO ANTÔNIO NO MUNICÍPIO DE SÃO LOURENÇO DA MATA-PE.

LOCALIDADE: AV. DUQUE DE CAIXIAS, PE 005, TIÚMA, SÃO LOURENÇO DA MATA/PE

CONTEÚDO: LEVANTAMENTO - PLANTA BAIXA E LOCALIZAÇÃO DO TERRENO

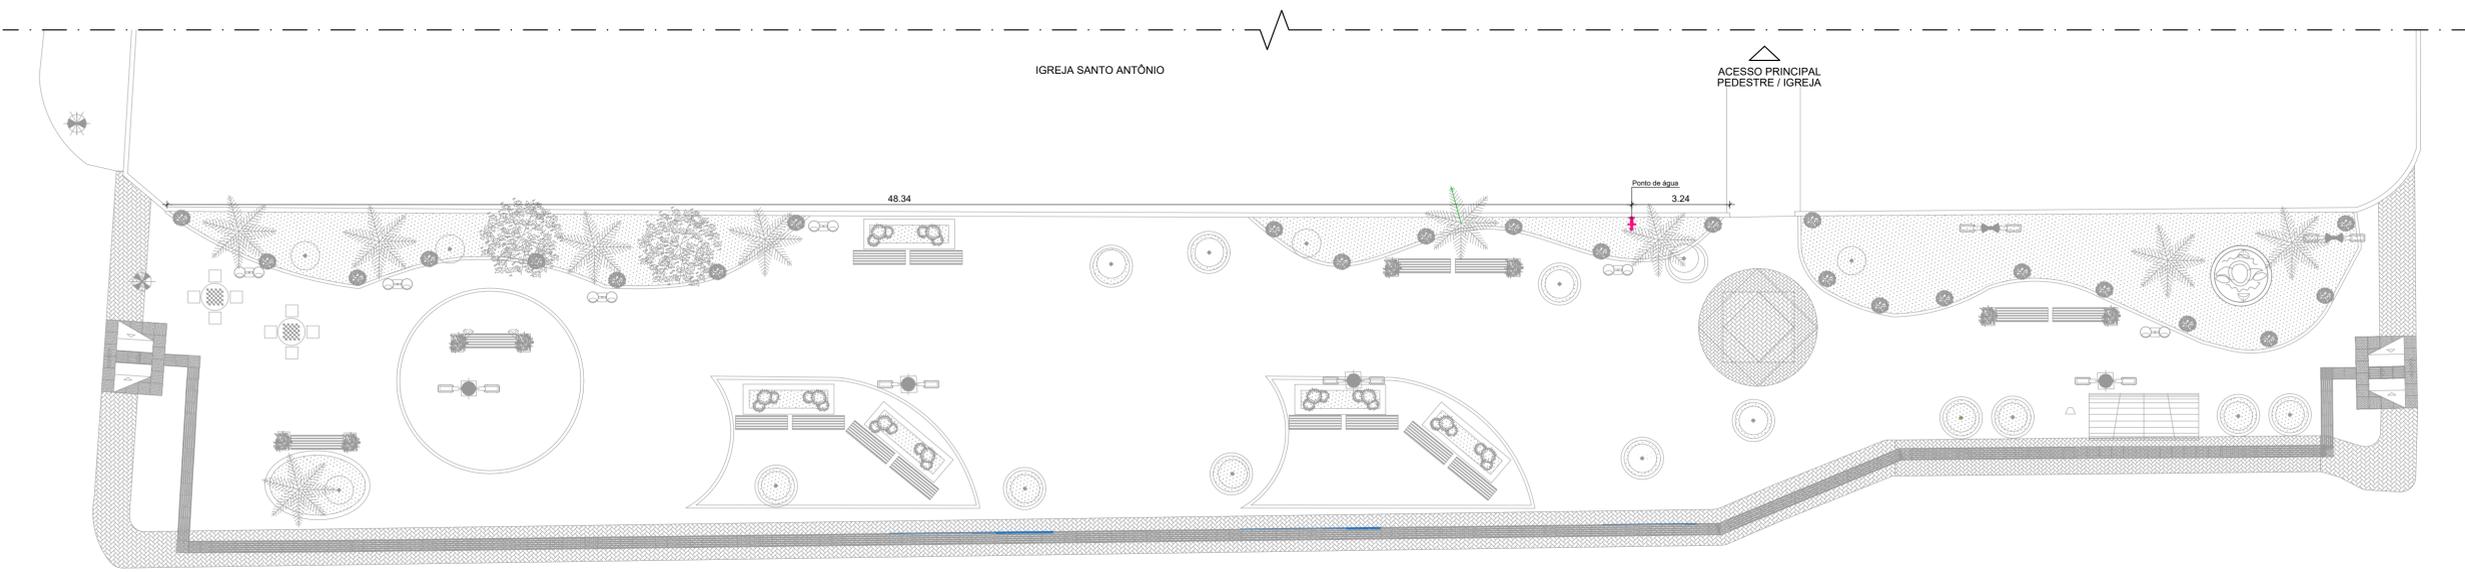
Planta baixa  
Proposta - Ponto Água

TORNEIRA DE USO GERAL COM AREJADOR - A 0,30CM DO PISO
-
